**LIETUVOS TRANSPORTO SAUGOS ADMINISTRACIJOS
JŪRŲ DEPARTAMENTO LAIVYBOS PRIEŽIŪROS SKYRIUS**

**VIDAUS VANDENŲ TRANSPORTO PRIEMONĖS LAIVO „ŽALGIRIS“
AVARIJOS SAUGOS TYRIMO ATASKAITA**

2023-12-22 Nr. 27B-437

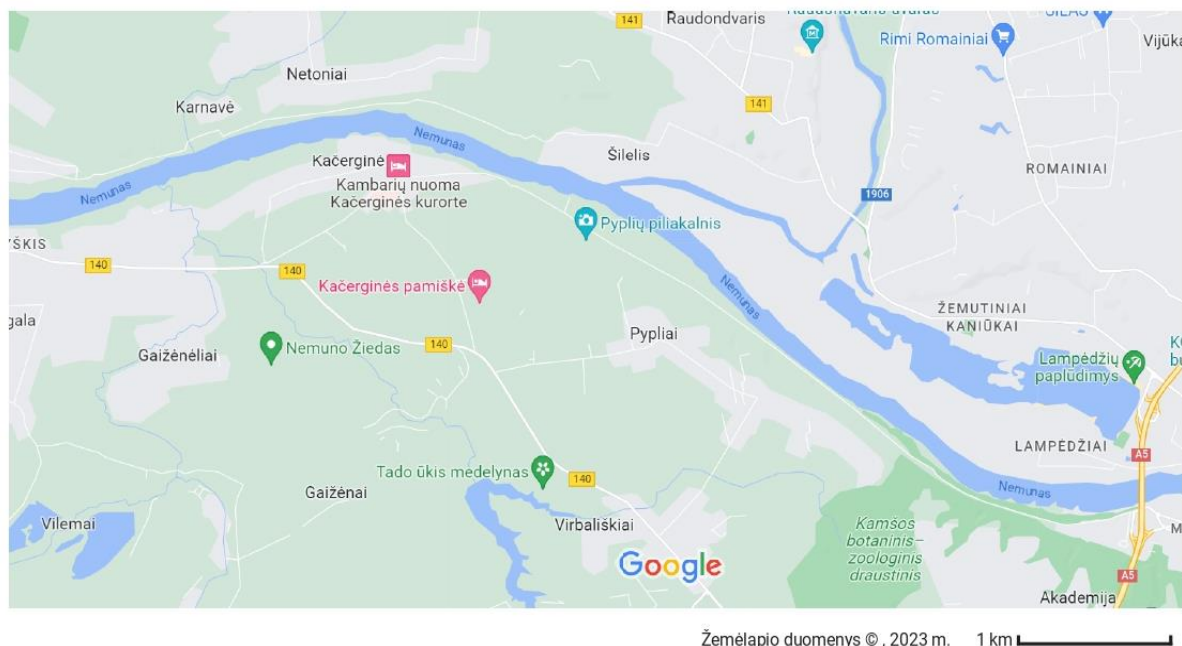
2. paveikslas. Nemuno upė ties Pyplių piliakalniu.

3.10.3. avarijos padėtis ir vieta: Nemuno upėje (ties Pyplių piliakalniu) (2 paveikslas);

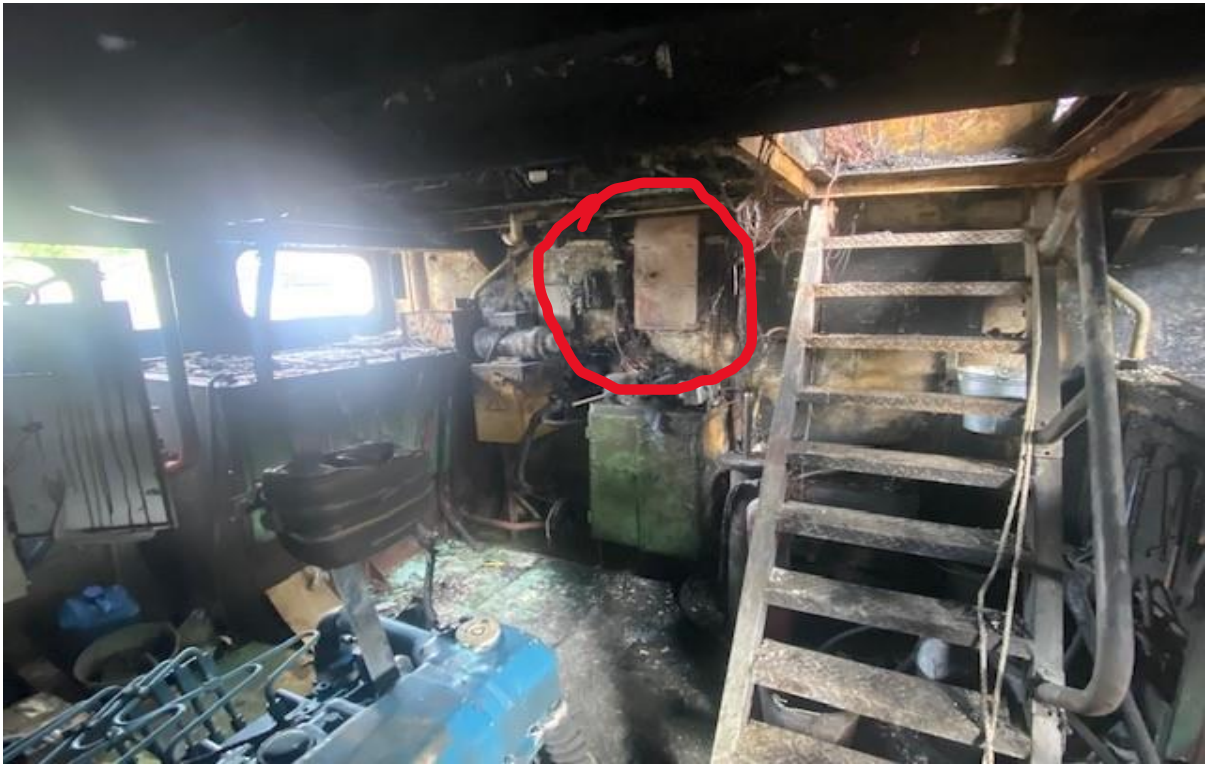
5.1. Laivo avarija įvyko kilus gaisrui mašinų skyriuje. Elektra paskirstoma elektros prietaisams iš mašinų skyriuje esančios elektros perdavimo spintos (4 pav.), pagal gaisro plitimo pobūdį tai ir buvo pirminis elektros instaliacijos gaisro židinys, nuo kurio gaisras išplito mašinų skyriuje. Atsiradus dūmams ir pakilus temperatūrai mašinų skyriuje suveikė priešgaisrinė signalizacija, suveikė priešgaisrinis miltelinis modulis, esantis virš pagrindinio variklio. Įgula bandė gesinti gaisrą 5 kg CO₂ gesintuvu, tačiau įvertinę, kad gaisro nepavyks užgesinti savo jėgomis, išsikvietė Priešgaisrinę gelbėjimo tarnybą, kuri atvykusi atjungė akumuliatorius ir užgesino gaisrą.

5.4.1. Laivo avarija įvyko kilus gaisrui mašinų skyriuje esančioje elektros perdavimo spintoje (4 pav.), iš kurios elektra Laive paskirstoma elektros prietaisams;

5.4.5. gaisras kilo dėl elektros instaliacijos degimo mašinų skyriuje esančioje elektros spintoje (4 pav.). Laivas pastatytas 1950 m., elektros instaliacija atnaujinta nevisiškai, prijungti papildomi elektros prietaisai (kondicionierius), apkrova (elektros srovė) padidėjo, elektros instaliacija neatlaikė apkrovos ir užsidegė.

4. paveikslas. Elektros perdavimo spintos vieta.

6.1. Pakeisti neatitinkančią reikalavimų elektros instaliaciją (laidus, automatinius išjungiklius).

6.3. Akumuliatoriams atjungti (įvykus trumpajam elektros grandinės jungimuisi) įrengti automatinius ar mechaninius masės atjungiklius.
