III. FAKTINĖ INFORMACIJA

IV. APLINKYBĖS

V. ANALIZĖ

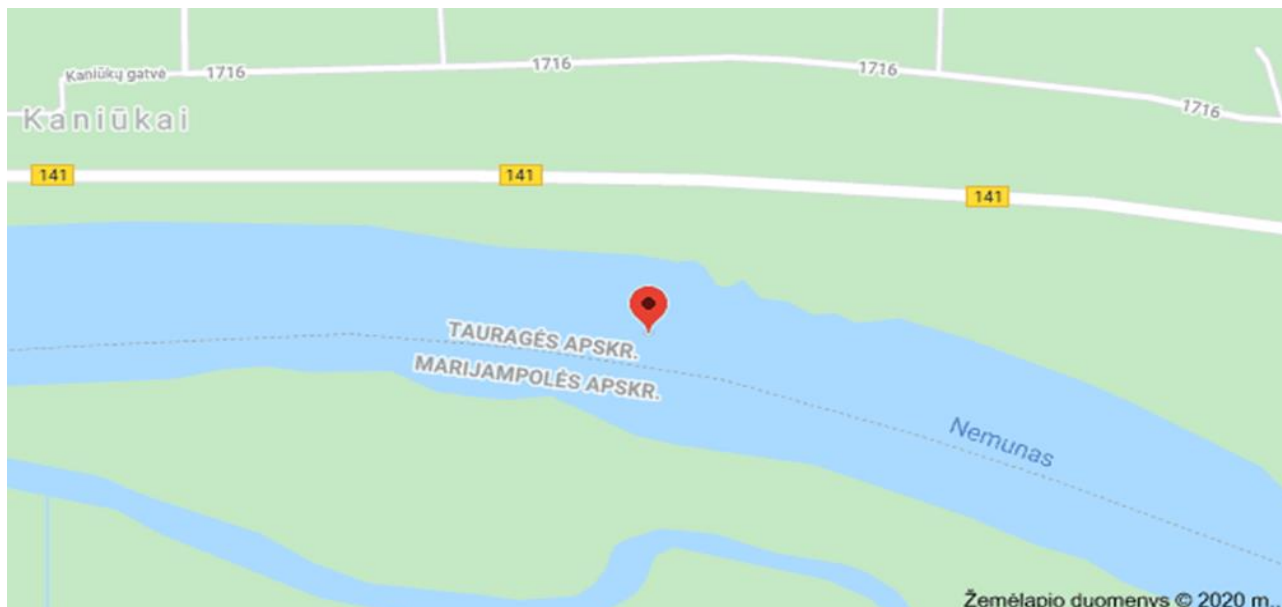
1 paveikslas. Žemsiurbės „Nemuno-11“, reg. Nr. VK-145, gilinimo darbų vieta

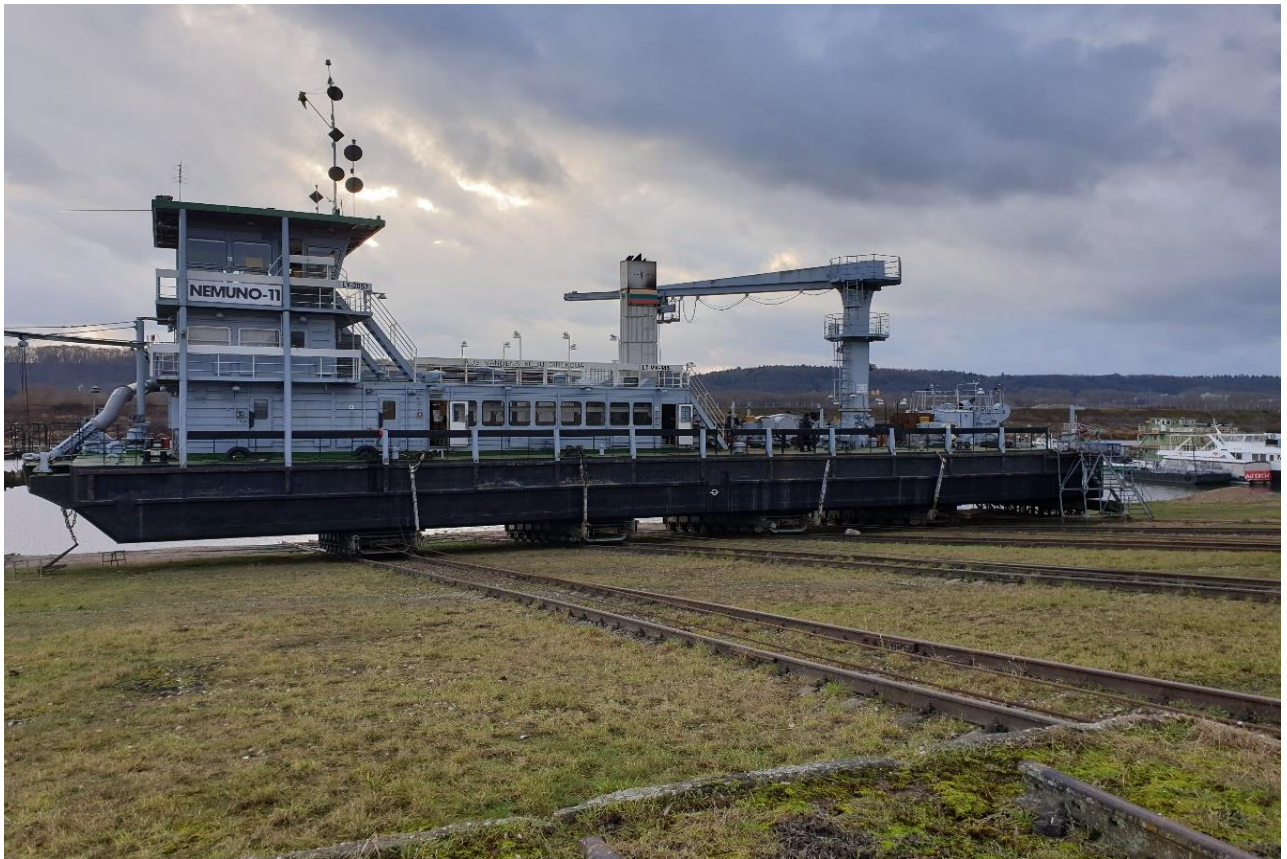
Vidaus vandenų transporto priemonė nesavaeigė žemsiurbė „Nemuno-11“, reg. Nr. VK-145 (unikalus ID 0000316976) (2 pav.), yra įregistruota Lietuvos Respublikos vidaus vandenų laivų registre nuo 1997 m. lapkričio 26 d., laivo savininkui išduotas vidaus vandenų transporto priemonės bilietas Nr. 47. Laivo savininkas yra VĮ Vidaus vandens kelių direkcija.

2 paveikslas. Žemsiurbė „Nemuno-11“, reg. Nr. VK-145

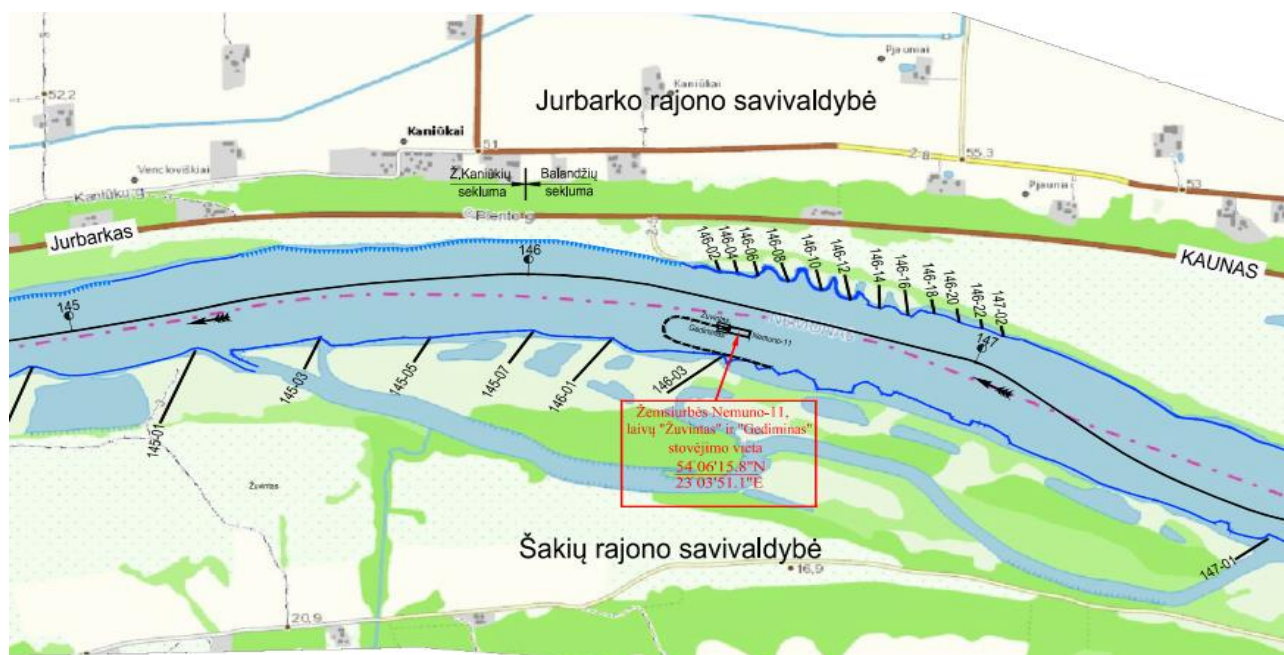
Darbo metu įgulos darbuotojai vykdė skirtingus remonto darbus. Vėliau dingęs asmuo dirbo vienas ir jam buvo pavesta vykdyti žemsiurbės pontonuose esančių vamzdžių tarpinių varžymą visai dienai. Paskutinį kartą jį matė, kai apie 17.00 val. žemsiurbės pontonų pereinamaisiais tilteliais jis ėjo į žemsiurbę.

Darbai buvo baigti 19.00 val. Po darbo vilkike „Gediminas“, reg. Nr. P-0463, žemsiurbės kapitonas-pamaininis mechanikas vakarieniaudamas su vilkiko „Gediminas“ kapitonu vartojo alkoholį. Apie 19.30–19.50 val. žemsiurbės kapitonas-pamaininis mechanikas pasigedo vieno iš žemsiurbės įgulos narių, kai atėjo į vilkiką „Žuvintas“, reg. Nr. VK-168, ir paklausė antra upeivį-motoristą apie vėliau dingusi upeivį-motoristą. Ieškant jo buvo apžiūrėtos žemsiurbės ir pagalbinio vilkiko buitinės ir techninės patalpos. Apžiūrint vilkikė „Žuvintas“, reg. Nr. VK-168, dingusio įgulos nario kajutę ir daiktus, buvo pastebėta, kad jo darbo drabužiai yra palikti jo kajutėje. Neradus žmogaus, žemsiurbės kapitonas-pamaininis mechanikas informavo VĮ Vidaus vandens kelių direkcijos administraciją ir apie 20.10 val. bendruoju pagalbos numeriu kreipėsi į Bendrąjį pagalbos centrą dėl dingusio asmens. Įvykio vieta – Kaniūkų sekluma, Skirsnemunės sen., Jurbarko r., Nemuno upė, koordinatės – 55°06'15.8"N 23°03'51.1"E (3 pav.). Į įvykio vietą atvyko policijos ir Priešgaisrinės apsaugos ir gelbėjimo departamento pareigūnai. Priešgaisrinės apsaugos ir gelbėjimo departamento pareigūnai aplink žemsiurbę ir Nemuno pakrantės ruože valtimis vykdė dingusio įgulos nario paieškas. Dingęs įgulos narys tuo metu nebuvo rastas.

3 paveikslas. Įvykio schema

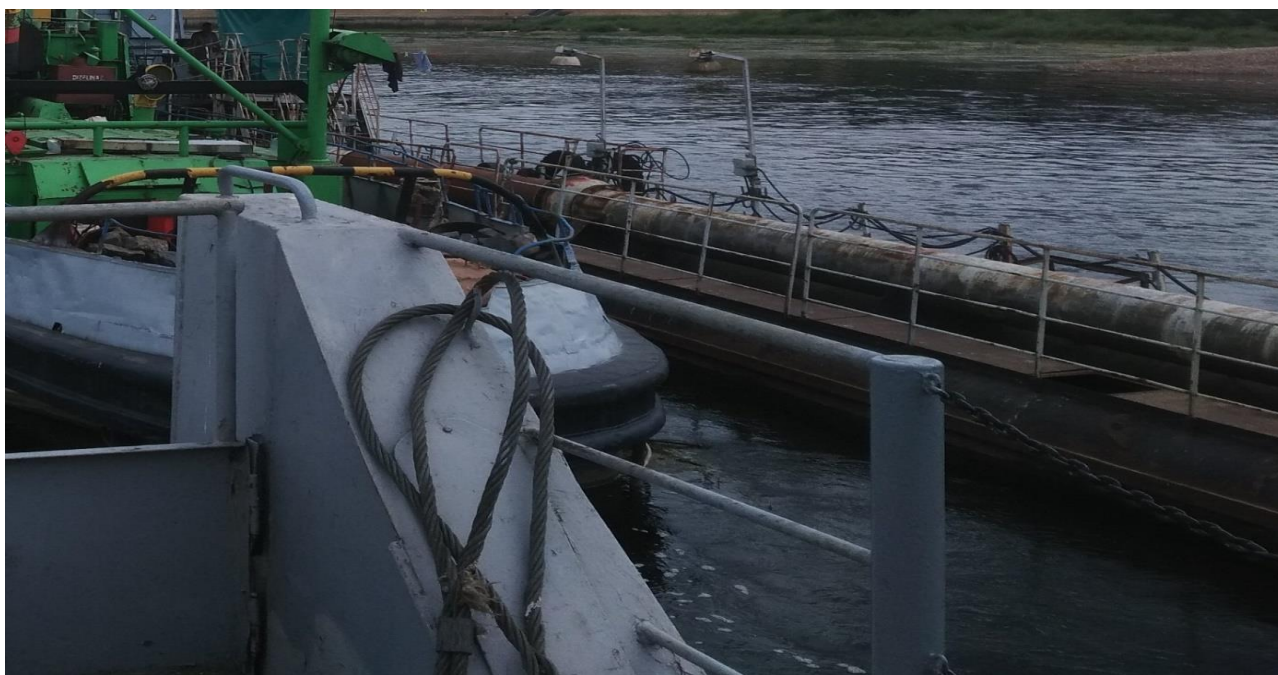
Iš surinktos informacijos darytina išvada, kad einant per pontonų pereinamuosius tiltelius įgulos narys galimai įkrito į vandenį ir nuskendo.

4 paveikslas. Pontonų pereinamasis tiltelis

1. Papildomai instrukuoti darbuotojus, atkreipiant dėmesį į rizikos veiksnius dirbant su žemsiurbė.
2. Dirbant ant pontonų naudoti apsauginius fiksuojamuosius diržus.
3. Aprūpinti darbuotojus nešiojamosiomis radijo ryšio stotelėmis, užtikrinant nuolatinį ryšį tarp žemkasės darbuotojų.
4. Apsvarstyti galimybę dėl papildomų techninių priemonių įdiegimo užtikrinant darbo drausmę laivuose (įrengti kameras).
